การวิบัติลาดไหล่เขาแบบระนาบบริเวณฐานยันฝั่งขวาเขื่อนแควน้อยบำรุงแดน  
จังหวัดพิษณุโลก

Plane failure on right abutment slope of Kwai Noi Bamrung Dan dam,  
Phitsanulok

ธีรวุฒิ ณ ลำปาง

ฝ่ายวิศวกรรม ส่วนธรณีวิทยา สำนักสำรวจด้านวิศวกรรมและธรณีวิทยา กรมชลประทาน

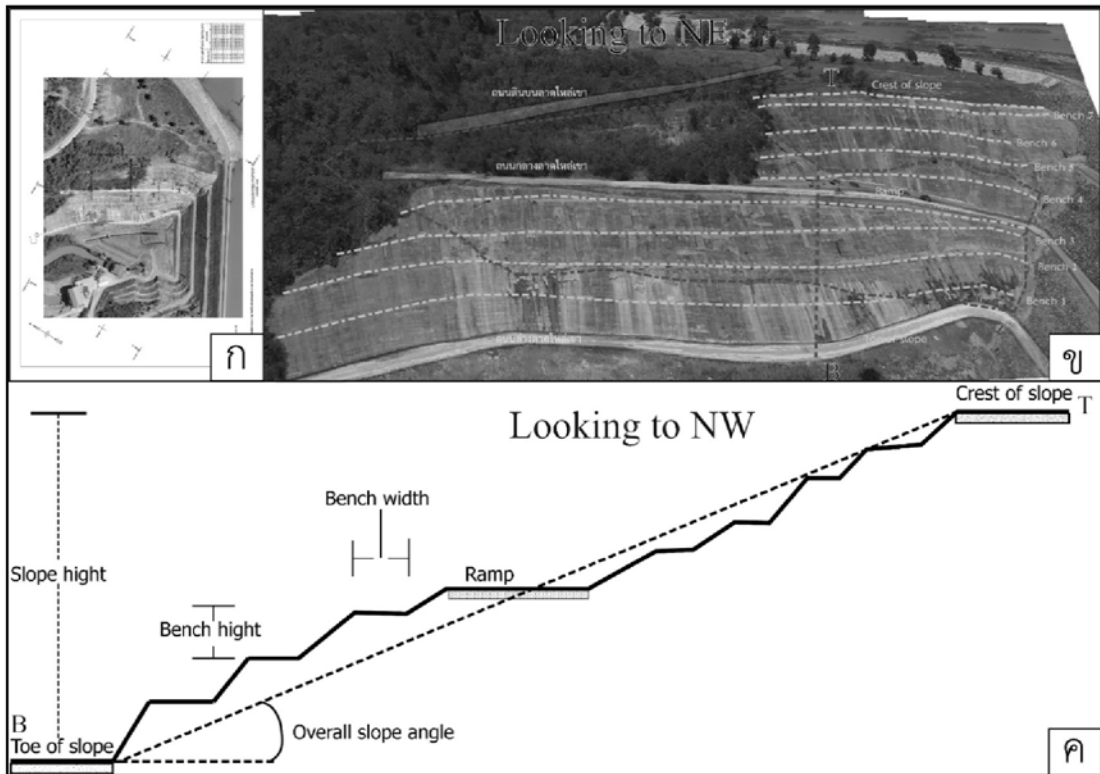
กระบวนการสำรวจความเสียหายบริเวณลาดไหล่เขามีความจำเป็นอย่างยิ่งเพื่อนำมาประกอบการประเมินการปรับปรุง โดยการสำรวจความเสียหายโดยรวมจากภาพถ่ายทางอากาศ และการเดินสำรวจความเสียหาย เพื่อนำผลที่ได้มาสรุปความเสียหายที่ปรากฏบนหน้าลาดไหล่เขาขอบเขตความเสียหาย มีการทำแผนที่ภาพถ่ายทางอากาศโดย ส่วนสำรวจทำแผนที่ภาคพื้นดิน (2561) นำผลที่ได้มาคำนวณพื้นที่ความเสียหาย แสดงความเสียหายที่เกิดขึ้นจากการบินสำรวจ (รูปที่ 1ก) ความเสียหายจากการเลื่อนตัวกินพื้นที่ ประมาณ 28,000 ตารางเมตร (พื้นที่สีแดงในรูปที่ 1ข) และได้ทำการจำลองหน้าลาดไหล่เขาเพื่อศึกษาลักษณะทางกายภาพ (Wyllie & Mah, 2004) โดยรวมตามแนวตัดขวาง T-B (รูปที่ 1ข และรูปที่ 1ค) ลาดไหล่เขาปรากฏถนนทั้งหมด 3 เส้นตัดผ่านเรียงลำดับจากล่างขึ้นบน ประกอบด้วยถนนเส้นล่างลาดไหล่เขาเป็นโครงสร้าง Toe of slope และมี Bench 1-3 ระดับจนถึงถนนส่วนกลางลาดไหล่เขาเป็น Ramp ถัดมาเป็น Bench 4-7 และถนนดินด้านบนลาดไหล่เขาเป็น Crest of slope บริเวณที่ปรากฏปัญหาจากการเลื่อนตัวของฐานยันฝังขาวอยู่ระหว่าง Toe of slope ถึง Bench 6 และบริเวณชั้นดินด้านบนลาดไหล่เขาที่ไม่ถูกออกแบบป้องกัน โดยมีมุมชันในแต่ละ Bench แตกต่างกันไปอยู่ในช่วง rise: run คิดมุมเฉลี่ยรวม (Overall slope angle) ลาดไหล่เขาประมาณ  $22.9^\circ$  คิดเป็น rise: run ประมาณ 1: 2.36

- รูปที่ 1** ภาพถ่ายการเคลื่อนตัวของฐานยันฝั่งขวา ก) ภาพถ่ายทางอากาศ (ส่วนสำรวจทำแผนที่ภาคพื้นดิน สำนักสำรวจด้านวิศวกรรมและธรณีวิทยา กรมชลประทาน, 2561)
- ข) ภาพถ่ายความเสียหายที่เกิดขึ้นบนลาดไหล่เขา แสดงพื้นที่เกิดการเคลื่อนตัว (พื้นที่ภายในเส้นประสีแดงประมาณ 28,000 ตารางเมตร) (คัดลอกและดัดแปลงจาก ญัฐพงษ์ วัจนะภูมิ, 2561)
- ค) รูปตัดลาดไหล่เขาฐานยันฝั่งขวาที่เกิดการเคลื่อนตัวแบ่งออกเป็น 3 ช่วง ถนนล่างลาดไหล่เขา (Toe of slope) คั่นระหว่างถนนกลางลาดไหล่เขา (Ramp) จนถึงถนนบนลาดไหล่เขา (Crest of slope)

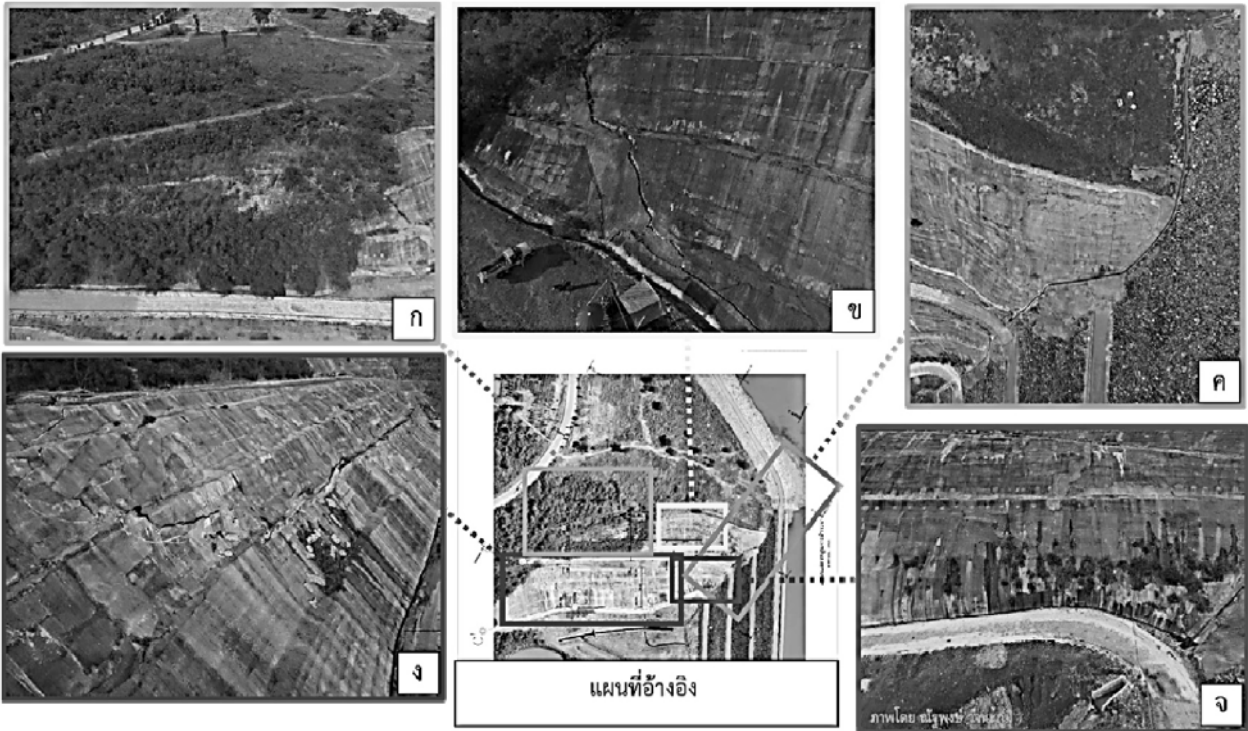
การใช้อากาศยานไร้คนขับบินถ่ายภาพความเสียหายบนลาดไหล่เขา พบว่าบริเวณพื้นที่ด้านเหนือของลาดไหล่เขา (รูปที่ 2ก) เกิด Transverse cracks และบริเวณ Bench 4 - Bench 6 เกิดรอยแตกเฉียงตัด Shotcrete บริเวณหน้าลาดไหล่เขา (รูปที่ 2ข) บริเวณรางระบายน้ำที่อยู่ระหว่างฐานยันฝั่งขวาและสันเขื่อนเกิดการตีบเข้าหากันจากการเกิดการเคลื่อนตัว (รูปที่ 2ค) เมื่อบินสำรวจจากด้านท้ายน้ำเข้าหาเขื่อนพบรอยแตกบน Shotcrete บริเวณ Bench 2 - Ramp มีน้ำซึมออกมาตามรอยแตก และบริเวณ Bench 1 - Bench 3 (รูปที่ 2จ) มีน้ำไหลออกจากรอยแตกและมีวัชพืชขึ้นปกคลุมบริเวณรอยแตก

**รูปที่ 2** รายละเอียดการบิ่นสำรวจรอยแตกบริเวณลาดไหล่เขาฐานยันฝั่งขวา

ก) การเกิด Traverse crack บริเวณชั้นดิน ข) รอยแตกเฉียงบน Shotcrete

บริเวณ Bench 4 - Bench 6 ค) รางระบายน้ำที่อยู่ระหว่างฐานยันฝั่งขวาและสันเขื่อนเกิดการตีบ

เข้าหากัน รูป ง Shotcrete บริเวณ Bench 2 - Ramp มีน้ำซึมออกมาตามรอยแตก จ) น้ำไหลออก

จากรอยแตกและมีวัชพืชขึ้นปกคลุมบริเวณรอยแตกบริเวณ Bench 1 - Bench 3

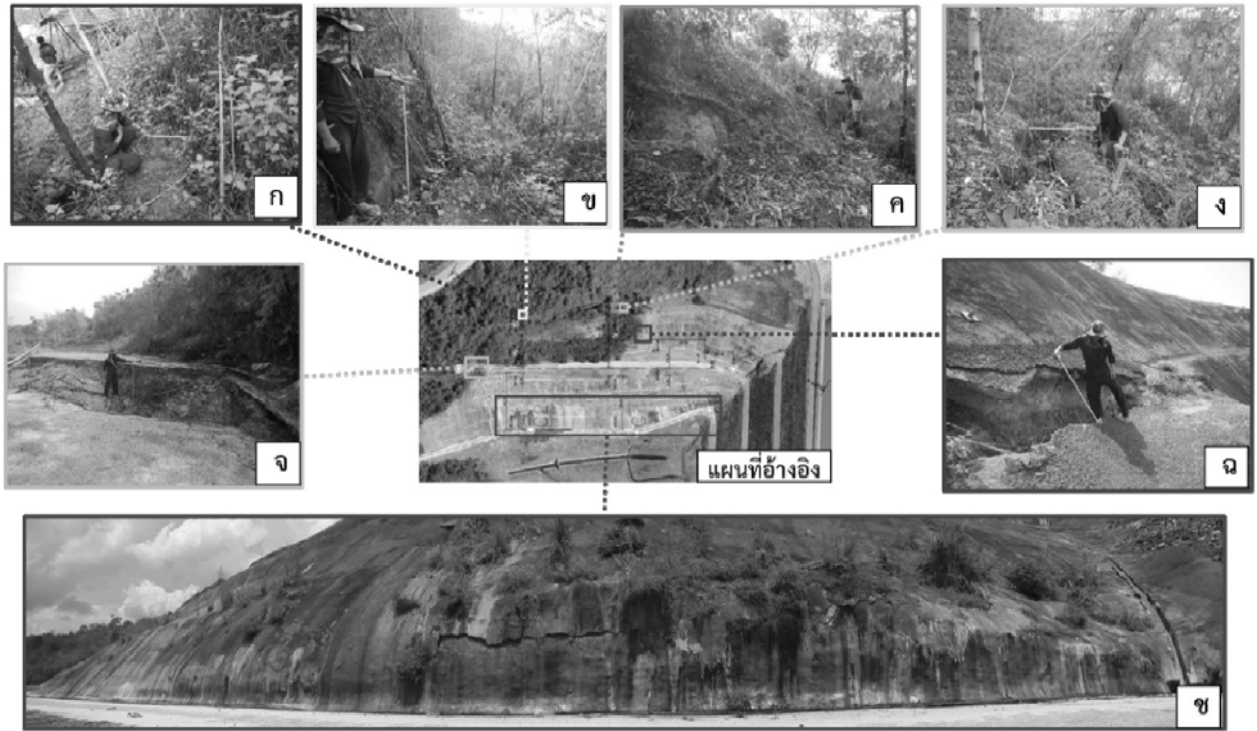
การเดินสำรวจความเสียหายบริเวณชั้นดินที่ไม่มีการออกแบบป้องกันลาดไหล่เขาเกิด Transverse crack แยกออกจากกันวัดได้ ประมาณ 0.3 เมตร ยาวประมาณ 5 เมตร (รูปที่ 3ก) และพบชั้นดินทรุดลงจากชั้นดินเดิมประมาณ 1 เมตร เป็นแนวยาวต่อเนื่องบนหน้าลาดไหล่เขาที่เป็นชั้นดิน (รูปที่ 3ข และรูปที่ 3ค) บริเวณใกล้กับลาดไหล่เขาที่ถูกออกแบบป้องกัน เกิด Traverse crack กว้างประมาณ 0.3 เมตร (รูปที่ 3ง) เมื่อทำการเดินสำรวจถนนกลางลาดไหล่เขาในส่วนโครงสร้าง Ramp เกิดการทรุดตัวลงห่างกันประมาณ 1 เมตร ยาวต่อเนื่องจากขอบลาดไหล่เขาลงไปยังล่างลาดไหล่เขา (รูปที่ 3จ) และเกิดรอยแยกบริเวณ Bench 5 ฉีก Shotcrete ออกจากกันประมาณ 1 เมตร (รูปที่ 3ฉ) บริเวณถนนล่างลาดไหล่เขาระหว่างส่วน Toe of slope และ Bench 1 (รูปที่ 3ช) เกิดการแตกออกมีน้ำซึมออกมาและมีวัชพืชปกคลุมตามรอยแตก และมีคราบสนิมเหล็กซึมออกมา มีปริมาณการไหลที่เพิ่มขึ้นเมื่อเข้าใกล้แนวสันเขื่อน น้ำไหลออกมาจากท่อระบายน้ำ

**รูปที่ 3** ความเสียหายที่เกิดขึ้นบริเวณที่ป้องกันลาดไหล่เขา ก) เกิด Transverse cracks ประมาณ 0.3 เมตร ข) รอยเหลี่ยมของผิวลาดไหล่เขาประมาณ 1 เมตร ค) รอยเหลี่ยมกันระหว่างหน้าลาดไหล่เขาประมาณ 1 เมตร ง) เกิด Transverse cracks ประมาณ 0.3 เมตร จ) ผิวถนนกลางลาดไหล่เขา เลื่อมออกจากกันประมาณ 1 เมตร ฉ) การเลื่อมกันหน้า Shotcrete บริเวณ Bench 5 ประมาณ 1 เมตร ช) น้ำใต้ดินไหลออกจากหน้า shotcrete ที่แตกระหว่าง Bench 1 และถนนเส้นล่างลาดไหล่เขา (แผนที่อ้างอิงจัดทำโดย ส่วนสำรวจทำแผนที่ภาคพื้นดิน สำนักสำรวจด้านวิศวกรรมและธรณีวิทยา กรมชลประทาน, 2561)

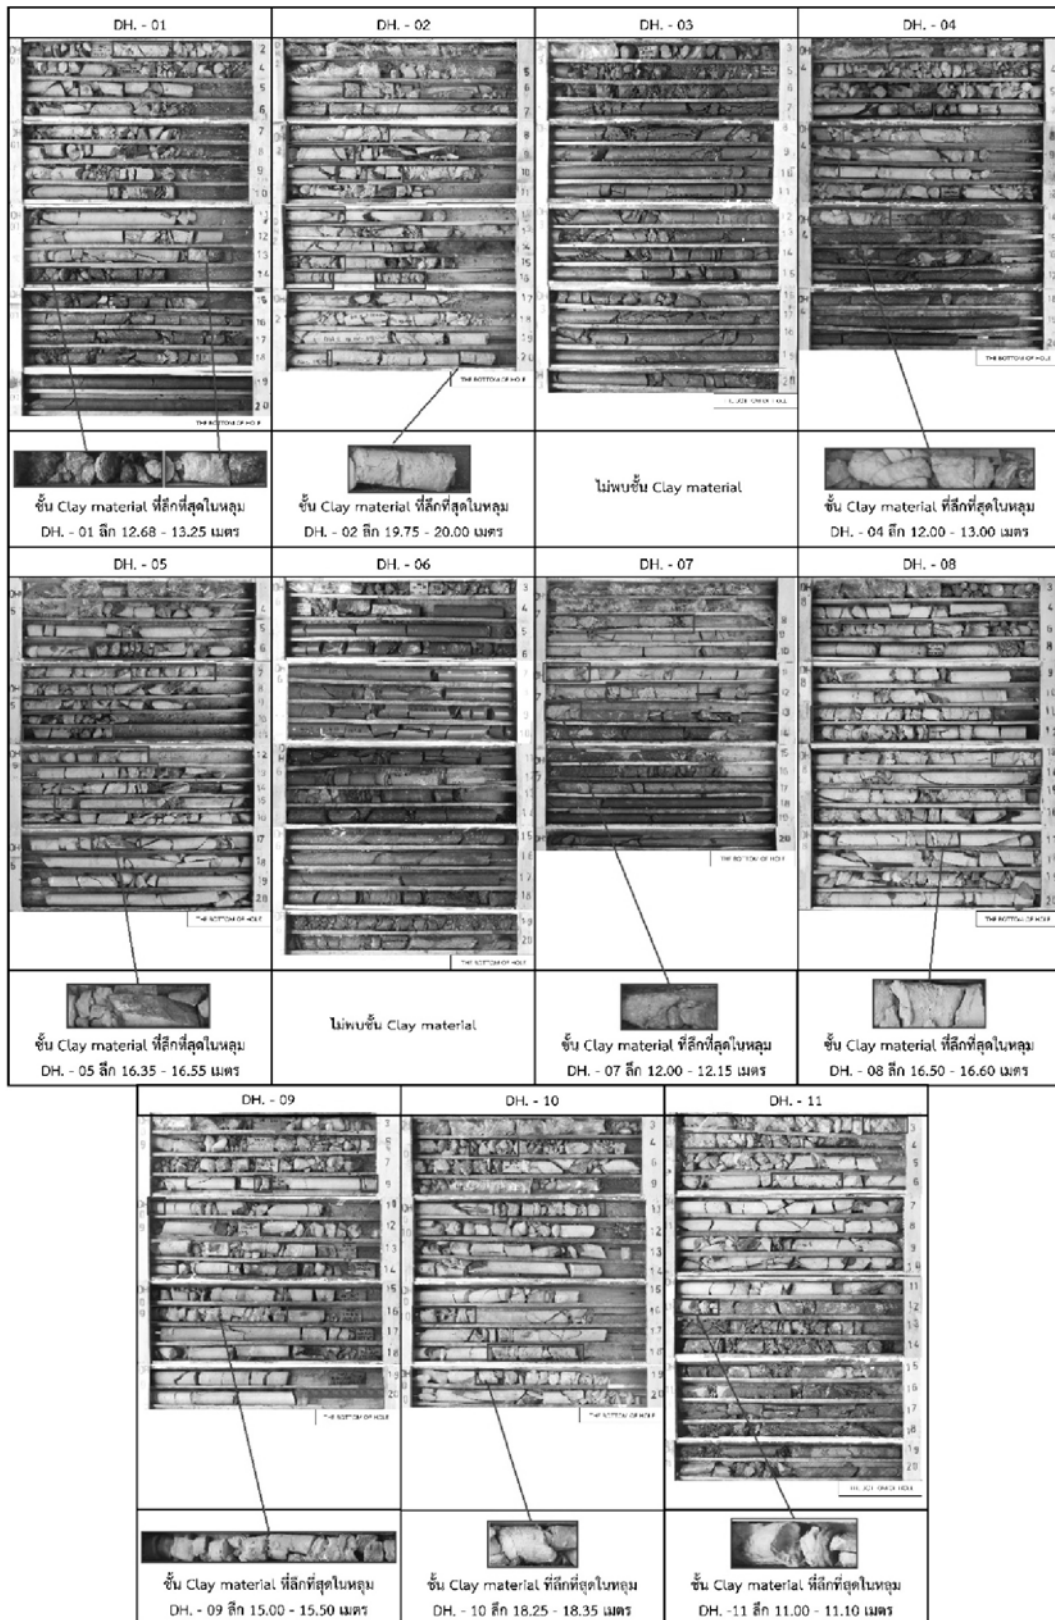
แท่งหินตัวอย่างที่เจาะเก็บได้ทั้งหมด 11 หลุม (รูปที่ 7) ยกเว้นหลุมเจาะสำรวจ DH. - 03 และ หลุมเจาะ DH. - 06 ทุกหลุมปรากฏชั้นดิน (Clay material) แทรกอยู่ระหว่างชั้นหิน ชั้นดินที่พบในแท่งหินตัวอย่างที่เจาะได้แทรกอยู่ระหว่างหน้าหินและส่งผลโดยตรงต่อค่ามุมเสียดทานระหว่างหน้าหินทำให้เกิดการเลื่อนตัวบนหน้าลาดไหล่เขา เพื่อการศึกษาลักษณะการเลื่อนตัวจึงทำการทำรูปตัดธรณีวิทยา 2 มิติ ตามแนวหลุมเจาะทั้งหมด 7 แนว (รูปที่ 8) ประกอบด้วยแนว A - A' (รูปที่ 8ก), B - B' (รูปที่ 8ข), C - C' (รูปที่ 8ค), D - D' (รูปที่ 8ง), E - E' (รูปที่ 8จ), F - F' (รูปที่ 8ฉ) และแนว G - G? (รูปที่ 8ซ)

รูปที่ 7 รูปแท่งหินตัวอย่างที่เจาะได้จากหลุมเจาะสำรวจธรณีวิทยาทั้ง 11 หลุม และความลึกที่พบชั้น Clay material ในแต่ละหลุม

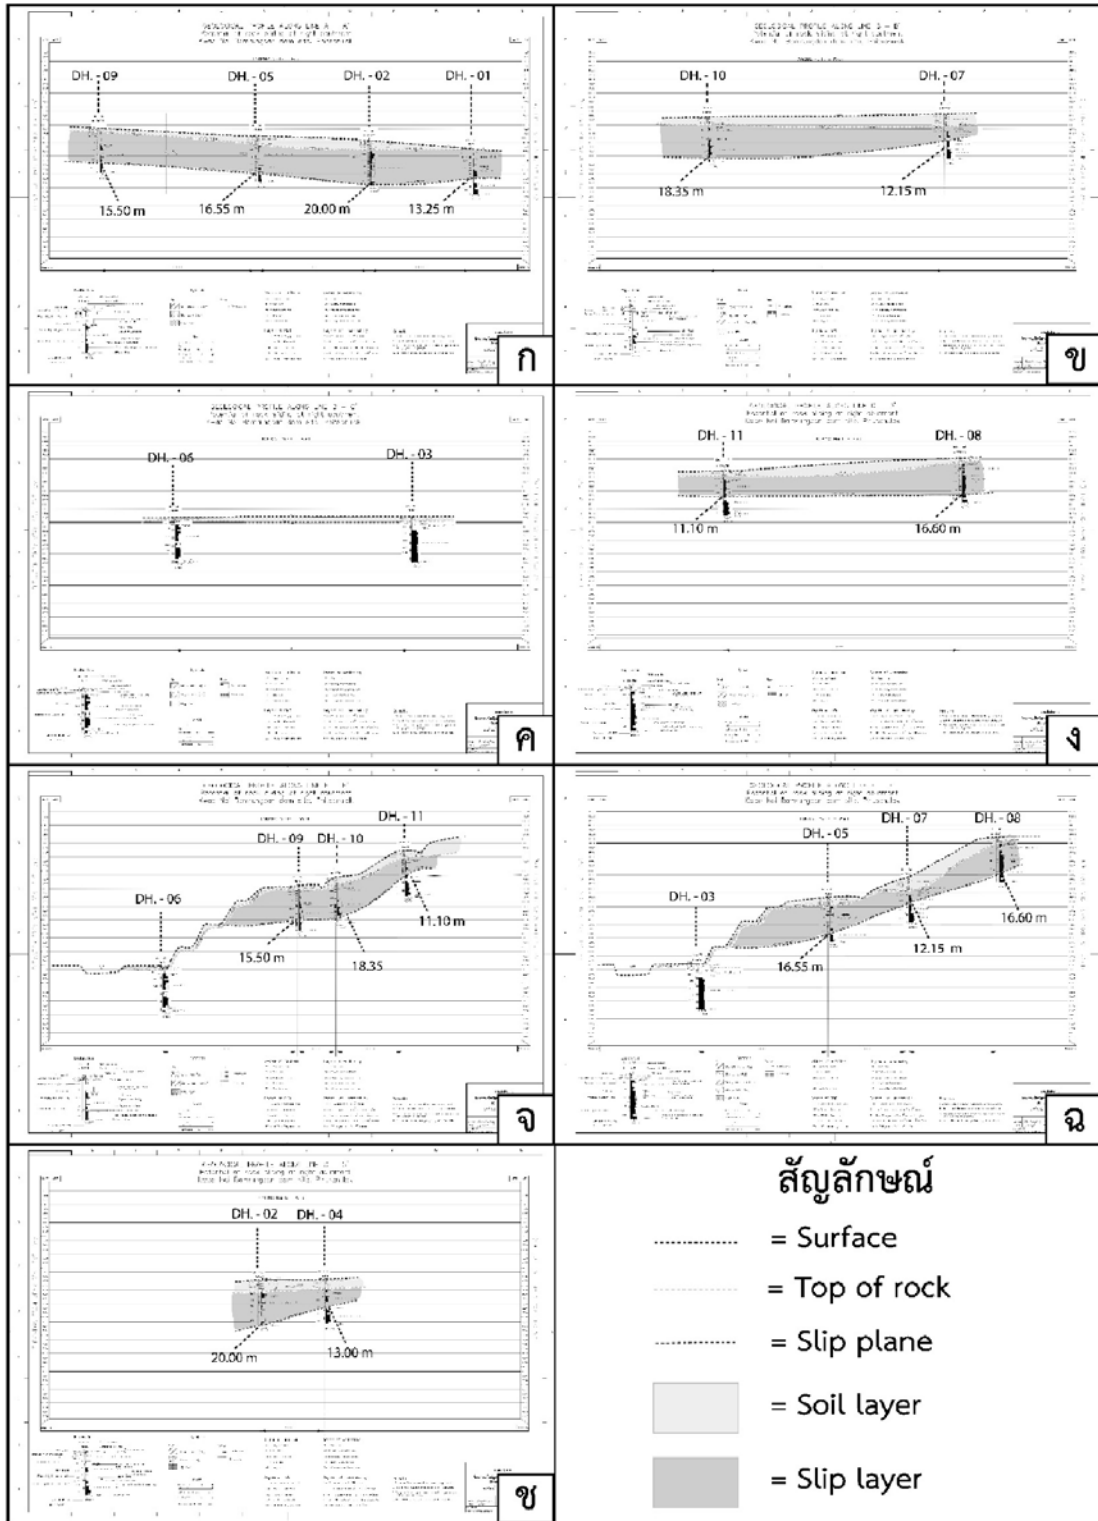
**รูปที่ 8** รูปตัดธรณีวิทยาจากผลการเจาะสำรวจแสดงเส้นพื้นผิว (Surface เส้นประสีน้ำเงิน) แสดงเส้นหน้าหิน (เส้นประสีเขียว) และเส้นที่เกิดการเลื่อนตัว (เส้นประสีแดง) ก) รูปตัดธรณีวิทยา แนว A - A' ข) รูปตัดแนว B - B' ค) รูปตัดแนว C - C' ง) รูปตัดแนว D - D' จ) รูปตัดแนว E - E' ฉ) รูปตัดแนว F - F' ช) รูปตัดแนว G - G' (ถิรวุฒิ ฦ ลำปาง, 2561)

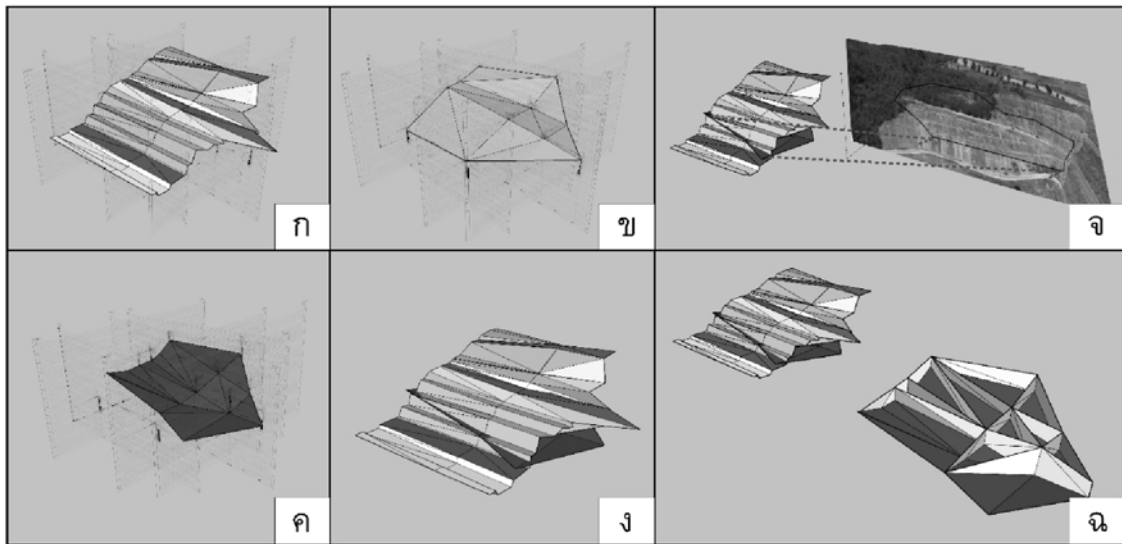
ผลที่ได้จากรูปตัดธรณีวิทยา 2 มิติสามารถนำมาหาความต่อเนื่องของชั้น Clay material ในรูปแบบ 3 มิติได้ โดยการนำแนวทั้งหมดในรูปที่ 6 มาจัดวางในรูปแบบระนาบ 3 มิติ (รูปที่ 9) โดยสามารถแบ่งชั้นออกเป็น 3 ชั้น โดยชั้นแรกเป็นชั้นหน้าลาดไหล่เขาที่ปรากฏ (รูปที่ 9ก) ชั้นที่สองเป็นความต่อเนื่องชั้นหน้าหินที่ได้จากหลุมเจาะสำรวจ (รูปที่ 9ข) และชั้นที่สามเป็นชั้น Clay material ที่ลึกที่สุดที่พบในแท่งหินตัวอย่าง ทำให้เกิดระนาบเลื่อน (Slip plane) พบว่าความต่อเนื่องกัน (รูปที่ 9ค) แสดงได้ในรูปแบบ 3 มิติ ของการเอียงเทของระนาบที่เกิดการเลื่อนตัว (รูปที่ 9ง) และเมื่อนำมาเทียบเคียงกับภาพถ่ายลาดไหล่เขาพบว่าหน้าที่ปรากฏการเลื่อนตัวมีความสอดคล้องกับระนาบชั้น Clay material ที่ลึกที่สุดในแต่ละหลุมมีทิศทางการเลื่อนตัวเอียงเข้าไปทางสันเขื่อนเล็กน้อย (รูปที่ 9จ) มีรูปร่างแบบระนาบของมวลหินที่เกิดการเลื่อนตัว (รูปที่ 9ฉ)

**รูปที่ 9** รูปตัด 3 มิติจากการใช้รูปตัด 2 มิติมาตัดกันตามแนวในรูปที่ 6 ก) รูปตัด 3 มิติลาดไหล่เขา ข) รูปตัด 3 มิติชั้นดิน ค) รูปตัด 3 มิติชั้น Clay material ง) ลักษณะการเลื่อนตัวในรูปแบบ 3 มิติ จ) ทิศทางการเลื่อนตัวเอียงเข้าหาสันเขื่อน ฉ) ชั้นหินด้านบนบน Clay material ที่เกิดการเลื่อนตัวแบบระนาบ และ fence diagram แสดงมวลหินที่เกิดการเคลื่อนตัว (ถิรวุฒิ ธิ น ลำปาง, 2561)

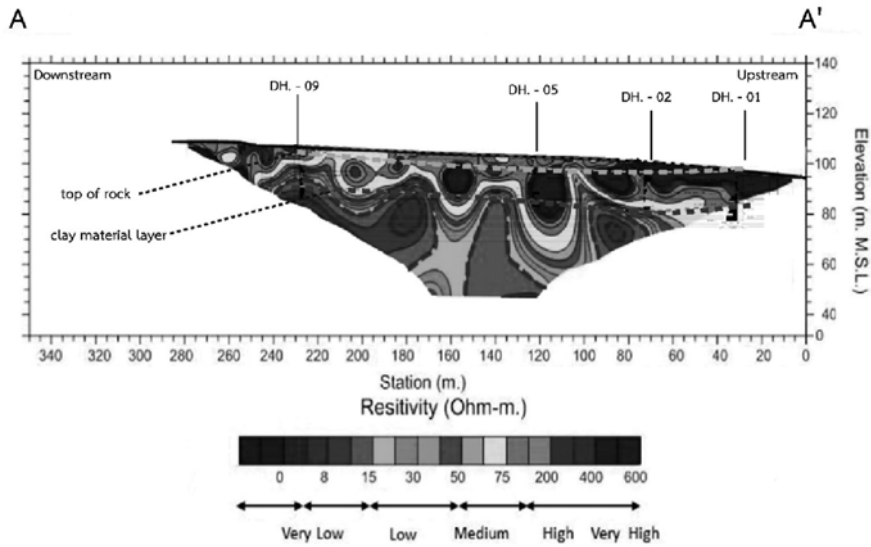
สภาพธรณีวิทยาฐานรากและผลสำรวจความต้านทานไฟฟ้าในบริเวณรูปตัดธรณีวิทยาแนว A - A' วางตัวแนวเดียวกับแนวสำรวจความต้านทานไฟฟ้า แนว A - A' (รูปที่ 10) และบริเวณรูปตัดธรณีวิทยาแนว C - C' วางตัวแนวเดียวกับแนวสำรวจความต้านทานไฟฟ้าแนว C - C' (รูปที่ 11) ทำการสำรวจโดยฝ่ายธรณีฟิสิกส์ ส่วนธรณีวิทยา สำนักสำรวจด้านวิศวกรรมและธรณีวิทยา การศึกษาความต้านทานไฟฟ้า (Milsom, 2003) รูปตัดแนว A - A' พบว่าแนวเส้นประสีฟ้าเป็นชั้นหน้าหิน (Top of rock) ในรูปตัดธรณีวิทยา มีค่าความต้านทานไฟฟ้าอยู่ในช่วง Medium ถึง Very high และบริเวณเส้นประสีส้มเป็นบริเวณที่พบชั้นดิน (Clay material layer) ที่ลึกที่สุดแทรกอยู่และแปลความหมายว่าเป็น Assumed

of slip plane บริเวณที่อยู่ใต้เส้น Assumed of slip plane มีค่าความต้านทานไฟฟ้าอยู่ในช่วง Medium ถึง Very low แปลความหมายว่าที่ใต้เส้น Assumed of slip plane มีค่าความต้านทานไฟฟ้าที่ปานกลาง ถึงต่ำ ความชื้นหรือน้ำในบริเวณที่ได้ Assumed of slip plane

รูปที่ 10 รูปตัดการเทียบระหว่างรูปตัดธรณีวิทยาแนว A - A' และผลการสำรวจความต้านทานไฟฟ้าแนว A - A' (คัดลอกและดัดแปลงจากฝ่ายธรณีฟิสิกส์, 2561)

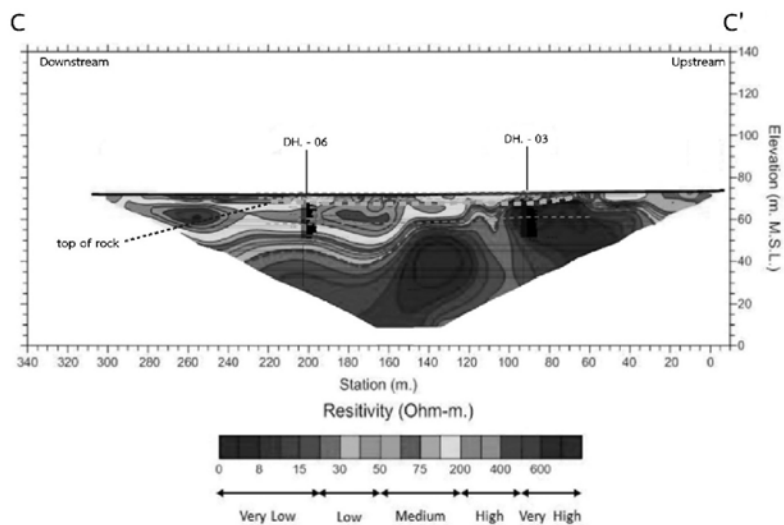
แนว C - C' (รูปที่ 11) พบว่าบริเวณเส้นประสีฟ้า เป็นชั้นหน้าหินในส่วนที่เหนือขึ้นไปจนถึงพื้นผิวเป็นชั้นดิน มีค่าความต้านทานไฟฟ้าอยู่ในช่วง Very low อยู่ในระดับตื้นในช่วงใกล้กับสันทำนบถึง Very high อยู่ในระดับลึกลงในบริเวณที่ห่างจากสันทำนบ แสดงถึงการลดลงของระดับความชื้นหรือระดับน้ำใต้ดินเมื่อห่างออกไปจากสันเขื่อน

รูปที่ 11 รูปตัดการเทียบระหว่างรูปตัดธรณีวิทยาแนว C - C' และผลการสำรวจความต้านทานไฟฟ้าแนว C - C' (คัดลอกและดัดแปลงจากฝ่ายธรณีฟิสิกส์, 2561)

ผลการเทียบเคียงรูปตัดธรณีวิทยาที่ได้จากหลุมเจาะแนว A - A' และแนว C - C' พบว่าบริเวณชั้น Clay material (ชั้น Assumed of slip plane) เป็นบริเวณที่มีค่าความต้านทานต่ำ (ความชื้นสูง) ซึ่งแปลความหมายว่าเป็นชั้นที่ลึกที่สุดที่เกิดการเคลื่อนตัวโดยสาเหตุน่าจะมาจากความชื้นหรือระดับน้ำใต้ดินที่แทรกอยู่ระหว่างชั้นหินและในชั้น Clay material ส่งผลให้ชั้น Clay material เปลี่ยนคุณสมบัติและเกิดการเคลื่อนตัวบริเวณหน้าลาดไหล่เขา ดังนั้นระดับน้ำใต้ดินมีผลต่อการเคลื่อนตัวของฐานยื่นฝั่งขวา

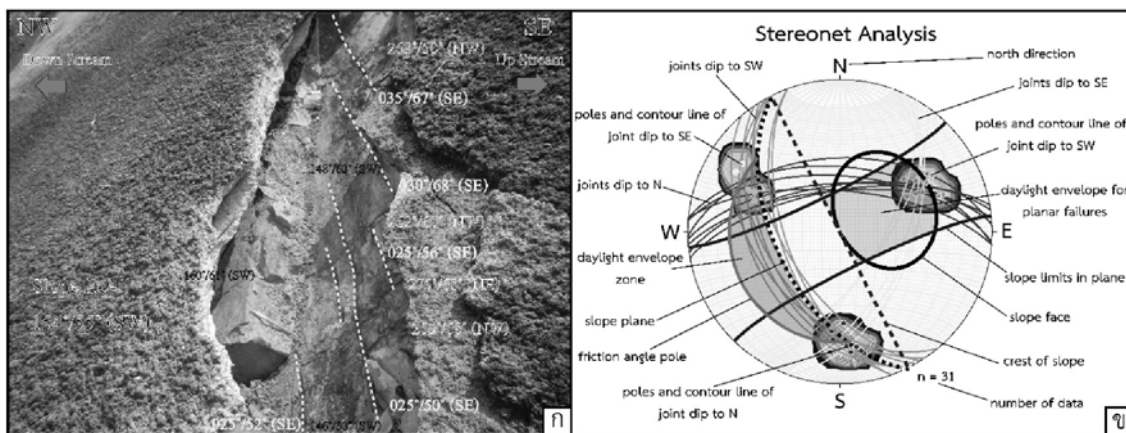
หน้าลาดไหล่เขา และค่ามุมเสียดทาน (Friction angle) ข้อมูลการศึกษาหินโพล์บริเวณจุดสำรวจ (รูปที่ 12ก) ปรากฏแนวแตก 3 รูปแบบแบ่งเป็น แนวแตกที่มีมุมเอียงเทไปทางทิศตะวันตกเฉียงใต้ (เส้นโค้งสีส้มในรูปที่ 11ข) แนวแตกที่มีการเอียงเทเอียงเทไปทางทิศเหนือ (เส้นโค้งสีแดงรูปที่ 12ข) และแนวแตกที่เอียงเทไปทางทิศตะวันออกเฉียงใต้ (เส้นโค้งสีเหลืองในรูปที่ 12ข) และการเอียงเทของหน้าลาดไหล่เขา (เส้นประโค้งสีดำในรูปที่ 12ข) วัดค่าการวางตัวของลาดไหล่เขา ได้ดังนี้ ค่า Dip direction of joint ประมาณ  $242^{\circ}$  ค่า Dip direction of slope ประมาณ  $245^{\circ}$  ค่า Dip of joint ประมาณ  $55^{\circ}$  ค่า Dip of slope ประมาณ  $55^{\circ}$  ค่ามุมเสียดทานประมาณ  $28.2^{\circ}$  (RocLab, 2002) แสดงในรูปที่ 12ข จากการเดินสำรวจลักษณะการเคลื่อนตัวพบว่า Daylight envelope ตามหน้าลาดไหล่เขา เมื่อได้ข้อมูลการวางตัวของโครงสร้างชั้นหินที่ปรากฏบริเวณหินโพล์และนำมาวิเคราะห์แบบ Kinematic method พบว่าเมื่อพิจารณาการวางตัวของลาดไหล่เขา (เส้นประสีดำในรูปที่ 12ข) มีการวางตัวตามแนวแตกที่มีการเอียงเทระนาบเอียงเทไปทางตะวันตกเฉียงใต้ (เส้นโค้งสีส้มในรูปที่ 12ข) เมื่อพล็อต Slope face (วงรีเส้นทึบในรูปที่ 12ข) ขั้วของระนาบที่เอียงเทไปทางทิศตะวันตกเฉียงใต้ (กลุ่มจุดสีส้มในรูปที่ 12ข) ตกในพื้นที่ Slope face ทำให้เกิด Daylight envelope และทำให้หน้าลาดไหล่เขาเคลื่อนตัวและมีการวิบัติแบบระนาบในทิศตะวันตกเฉียงใต้ ( $244^{\circ}$ ) ตามรูปแบบการวิเคราะห์ Kinematic Analysis ในรูปที่ 12ข

**รูปที่ 12** การวิเคราะห์ Kinematic ก) แนวแตกหินโพล์หน้าลาดไหล่เขา  
ข. ผลการวิเคราะห์ Kinematic แบบ Plane failure

ผลการวิเคราะห์เสถียรภาพลาดไหล่เขาโดยวิธี Kinematic หินบริเวณลาดไหล่เขาเป็นบริเวณที่มีศักยภาพการเกิด Daylight envelope for plane failure zone เลื่อนลงไปทางทิศตะวันตกเฉียงใต้ ทิศทางสอดคล้องกับแบบจำลอง 3 มิติ จากรูปตัดธรณีวิทยา ผลการวิเคราะห์ RMR จัดอยู่ใน IV - Poor rock และผลการวิเคราะห์ SMR อยู่ใน Class Va พบว่าลักษณะลาดไหล่เขามีลักษณะแย่มาก หน้าลาดไหล่เขาไม่เสถียร ลักษณะการเลื่อนตัวเป็นแบบระนาบที่ใหญ่มาก การวิเคราะห์ RMR และ SMR เป็นไปในทิศทางเดียวกัน ผลการวิเคราะห์ RMR บ่งชี้คุณภาพของหินและผลการวิเคราะห์ SMR มีการประเมินทิศทางการวางตัวของหน้าลาดไหล่เขา มุมเอียงเทเทียบกับทิศทางและมุมเอียงเทของแนวแยกประกอบซึ่งได้พัฒนามาจากวิธีการ RMR เนื่องจาก RMR ถูกออกแบบมาใช้ในงานอุโมงค์ (Romana et al., 2015) ผลแบบจำลอง 3 มิติ ผลการวิเคราะห์ Kinematic และ ผลการวิเคราะห์ SMR บ่งชี้ว่าเกิดการเลื่อนแบบระนาบบริเวณฐานยันฝั่งขวาที่ลาดไหลลงมายังทิศตะวันตกเฉียงใต้ตามหน้าลาดไหล่เขา สรุปผลการศึกษาได้ดังนี้

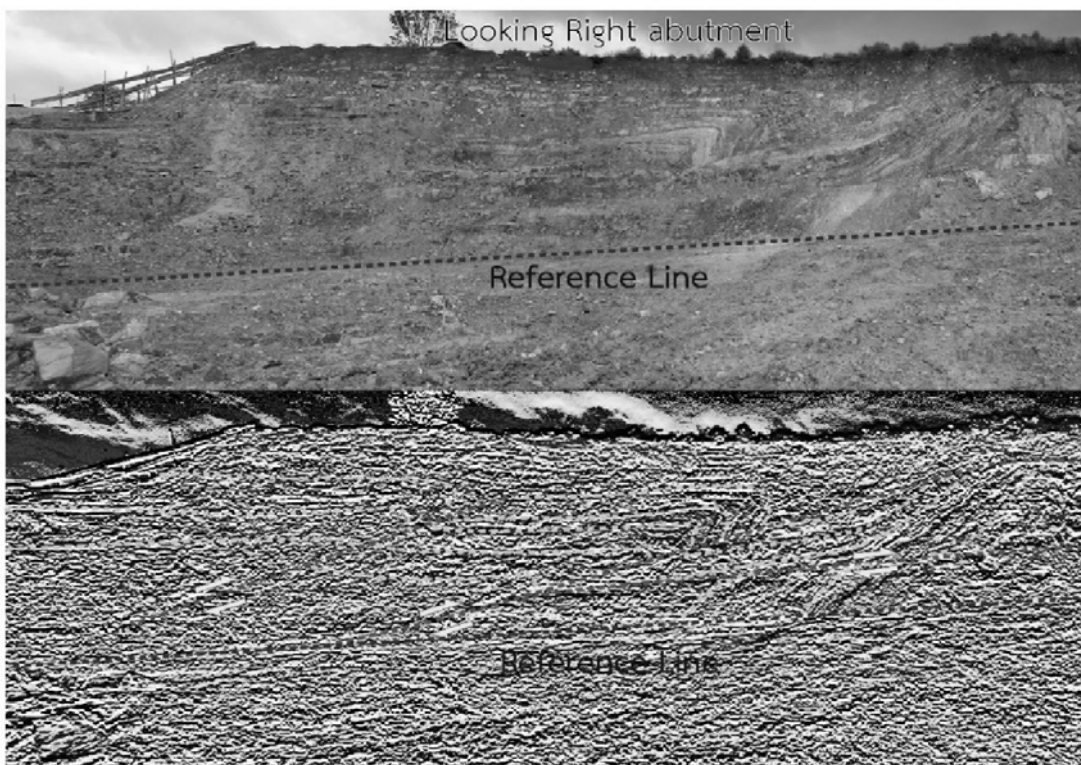
ความเสียหายที่เกิดขึ้นบนลาดไหล่เขา พบน้ำไหลซึมออกมา Shotcrete ที่ฉีกออกจากกัน ท่อที่ระบายน้ำออกจากหน้าลาดไหล่เขาไม่พบการไหลของน้ำ แต่ไหลออกมาทาง Shotcrete อาจเกิดการอุดตันทำให้น้ำไหลลงไปสะสมระหว่างชั้นหิน หินที่พบในชั้นหินตัวอย่างที่มีลักษณะเป็น Clay material ส่วนประกอบเป็นหินโคลน หิน และหินโคลปนทราย ซึ่งในตัวอย่างที่ได้หินโคลน และหินโคลนปนทรายมีน้ำและความชื้นสูงสอดคล้องกับผลการศึกษาคความต้านทานไฟฟ้าบริเวณใต้ชั้น Clay material ที่ทำให้เกิด Slip plane มีค่าความต้านทานไฟฟ้าที่ต่ำถึงต่ำมากซึ่งแสดงถึงบริเวณที่มีความชื้นสูง โคลนที่แทรกระหว่างชั้นหินทรายทำให้มุมเสียดทานลดลง เนื่องจากน้ำที่ไหลภายในลาดไหล่เขาไม่สามารถไหลออกได้ในระบบท่อระบายที่ติดตั้งในลาดไหล่เขา น้ำและความชื้นในลาดไหล่เขาเป็นปัจจัยที่ส่งผลต่อเสถียรภาพของลาดไหล่เขา (Wyllie & Mah, 2004) นอกจากนี้ผลการศึกษารณีวิทยาโครงสร้างในบริเวณพื้นที่โครงการเพื่อศึกษาลักษณะการวางตัวของชั้นหินโดยรวมในบริเวณโครงการพบว่าในพื้นที่โครงการหินแสดงลักษณะชั้นหินคดโค้ง แกนชั้นหินวางตัวประมาณแนวเหนือ - ใต้ มุมเอียงเทชั้นหินอยู่ระหว่าง  $13^{\circ}$  -  $20^{\circ}$  สอดคล้องกับรูปถ่ายบริเวณฐานยันฝั่งขวาในช่วงระหว่างการก่อสร้างโครงการ (รูปที่ 13) โครงสร้างชั้นหินคดโค้งทำให้เกิด Complex rupture surface with multiple steps (รูปที่ 14)

รูปที่ 13 รูปถ่ายบริเวณฐานยันฝั่งขวาในช่วงระหว่างการก่อสร้างโครงการแสดงการเกิดชั้นหินคดโค้งและรอยเลื่อนย้อนมุมต่ำ (คัดลอกและดัดแปลงจาก ธวัชชัย บรรเทา, 2548)
