การแปลความหมายทางธรณีวิทยา แสดงรูปแบบการรั่วซึมน้ำผ่านฐานรากหินบริเวณเขาโคด  
พื้นที่ศึกษาโครงการอ่างเก็บน้ำแม่พริก (ผาวิงษ์) อ.แม่พริก จ.ลำปาง

ส่วนธรณีวิทยา สำนักสำรวจด้านวิศวกรรมและธรณีวิทยา  
กรมชลประทาน สามเสน กทม.

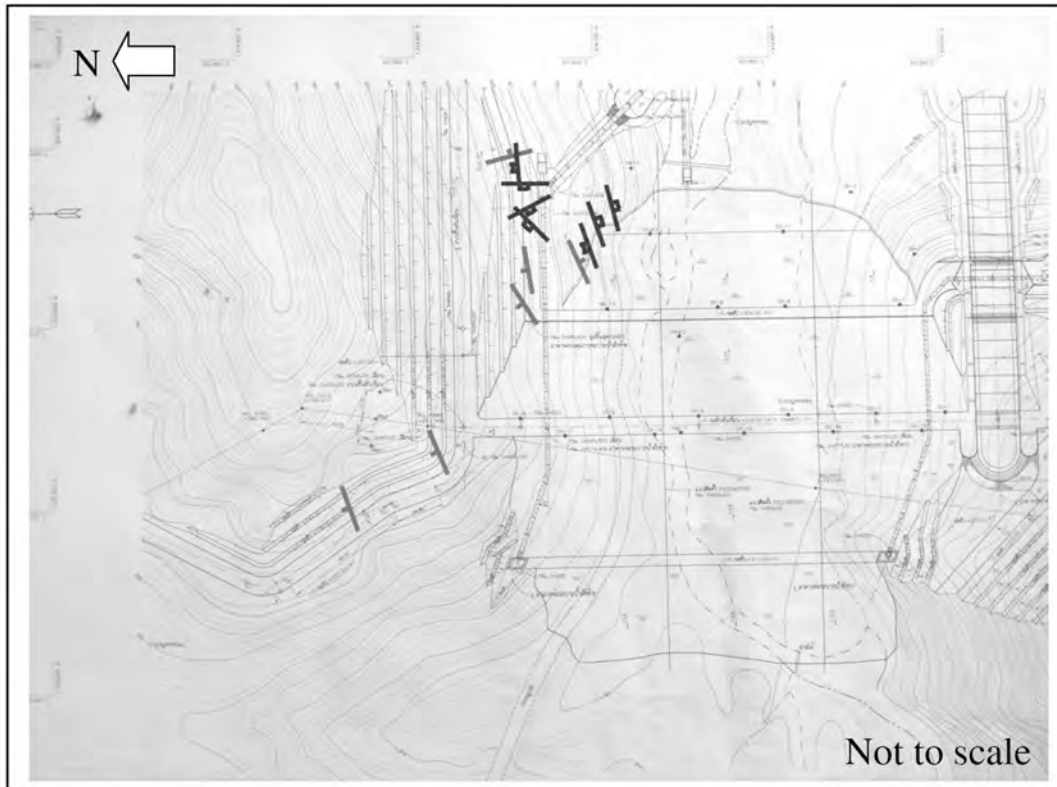
1.1 พบหินตะกอนในบริเวณพื้นที่สำรวจ 2 ประเภท คือ หินทรายและหินดินดาน หินทรายมีสีน้ำตาลถึงน้ำตาลแดง หินดินดานมีสีเทา วางตัวแทรกสลับกันในปริมาณที่ไม่แน่นอน มีทิศทางการวางตัวของ Bedding plane โคดเด่น 2 แนว แนวที่หนึ่ง คือ N60°-80°E Dip angle 65°-85° W และแนวที่สอง N65°-80°E Dip angle 50°-60°E ประกอบกันเป็นโครงสร้างโค้งแบบ Tight fold ที่มี Fold axis ในแนว ENE

1.2 พบรอยแตกโคดเด่น 2 ชุด ชุดแรกเป็นรอยแตกตามแนว Bedding plane คือแนว N60°-80°E ส่วนชุดที่ 2 อยู่ในแนว N20°W, NS, N30°E หรือเกือบตั้งฉากกับหน้าตัดของผนังหิน รอยแตกทุกแนวมีมุม Dipping angle ชัน และมีความต่อเนื่องลึกลงไปใต้พื้นผิวดิน

ภาพที่ 1 แผนแสดงทิศทางการวางตัวของระนาบชั้นหิน (bedding-แดง) และระนาบรอยแตก (joint-น้ำเงิน)

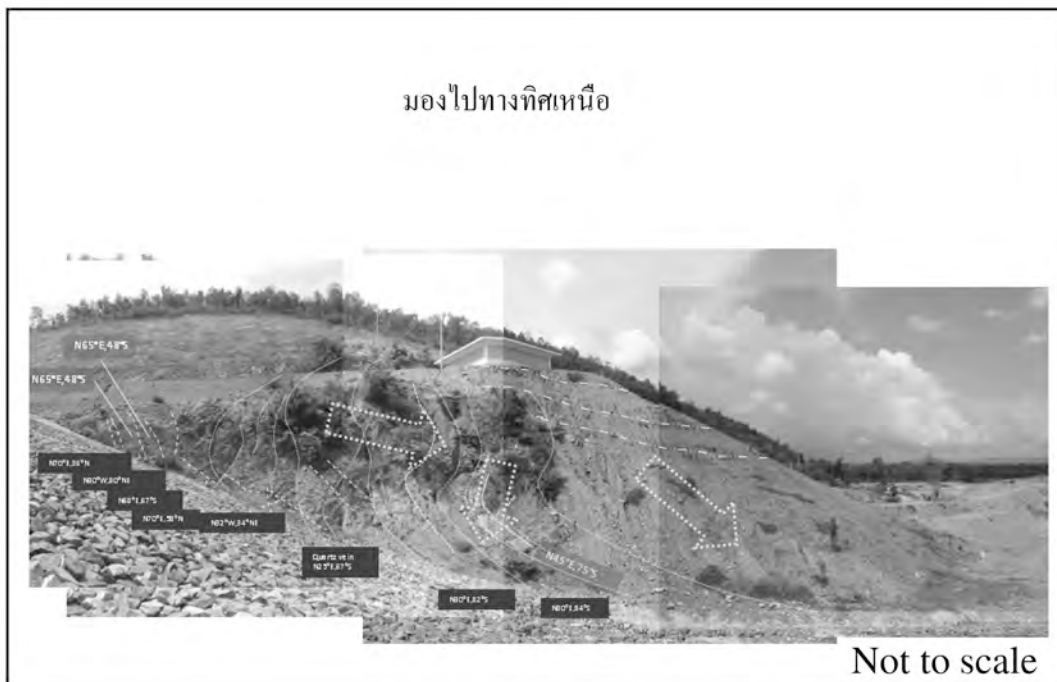
1.3 บริเวณที่มีอัตราส่วนหินดินดานมากกว่าหินทราย หินมีการผุพังสูงจนเกือบกลายเป็นดิน และบางส่วนพัฒนาไปเป็นดินร่วนลงมากองเบื้องล่าง บริเวณที่มีอัตราส่วนหินทรายมากกว่าหินดินดานหินมีการผุพังต่ำ ยังสามารถทำตัวเป็นโครงสร้างที่แข็งแรงรองรับตัวอาคารชลประทานได้อยู่ ในขณะที่หินดินดานที่แทรกสลับระหว่างชั้นหินทรายถูกน้ำเซาะพัดพาออกไปบางส่วน และทำให้เกิดช่องว่างจนน้ำไหลลอดออกมาได้

ภาพที่ 2 ผนังหินมุมชันที่รองรับอาคารท่อส่งน้ำ และการวางตัวของระนาบรอยแตก

6 พิจารณาปรับปรุงเสถียรภาพลาดเขาชันบริเวณด้านเหนือและใต้ของท่อส่งน้ำ ให้มีความมั่นคง ด้วยวิธีการที่เหมาะสม

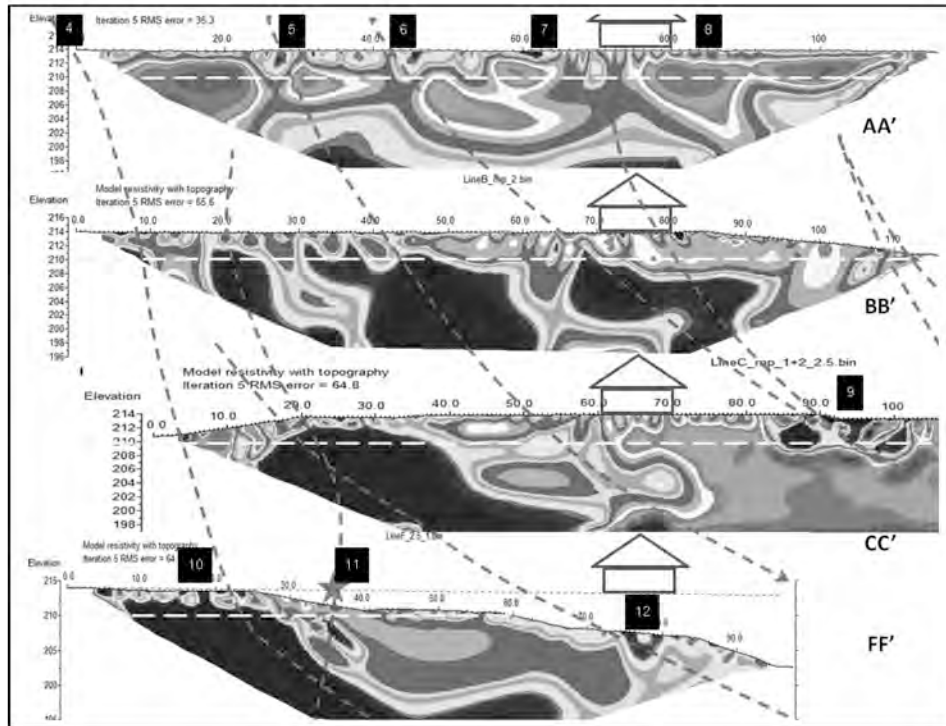
แนวสำรวจ A-A' พบบริเวณผิปกติอยู่ต่ำกว่าระดับ +204 ม.รทก. โดยเฉพาะอย่างยิ่ง ที่กม. 0+030 – 0+090 มีค่าความผิปกติด้านต่ำที่ต่อเนื่องเป็นบริเวณกว้าง

แนวสำรวจ B-B' พบบริเวณที่มีความผิปกติโดดเด่นแบบเดียวกันกับแนว A-A' 4 บริเวณ ตั้งแต่ กม. 0+000 – 0+080

แนวสำรวจ C-C' พบบริเวณที่มีความผิปกติโดดเด่น 5 บริเวณ ตั้งแต่ กม.0+000 ถึง 0+060 สัมพันธ์กับบริเวณที่พบในแนว A-A' และ B-B'

แนวสำรวจ F-F' ตรวจพบรูปทรงความต้านทานไฟฟ้าปรากฏที่ผิปกติ 4 บริเวณ สามบริเวณแรกอยู่ กม.0+000 – 0+067 บริเวณที่ 4 ด้านขาสุดที่มีตำแหน่งอยู่ใต้อาคารควบคุมท่อส่งน้ำ

3 บริเวณใต้อาคารควบคุมท่อส่งน้ำ มีความชัดเจนมากเฉพาะแนว B-B' ซึ่งใกล้ท่อส่งน้ำ ในขณะที่

ในแนว A-A' ความผิดปกติมีเพียงเล็กน้อย ไม่ชัดเจน แต่ในแนว C-C' กลับปรากฏเป็นความผิดปกติด้านสูง ซึ่งแปลความหมายเป็นชั้นหินฐานรากที่มีอัตราส่วนหินทรายมากกว่าหินดินดาน จึงเป็นไปได้ว่ามีกริ้วซึมที่ฐานรากบางส่วน ของอาคารควบคุมท่อส่งน้ำบริเวณด้านล่างแนว B-B' ในขณะที่แนว C-C' ฐานรากเป็นหินทรายมากกว่าหินดินดาน จึงค้ำยันอาคารและท่อส่งน้ำเอาไว้ได้

4 บริเวณด้านตะวันออกของอาคารควบคุมท่อส่งน้ำ บริเวณที่ผิดปกติส่วนใหญ่พบปรากฏในชั้นดิน ที่มีน้ำรั่ว ซึ่งสัมพันธ์กับตำแหน่งรอยแตกเปิดของหินที่ผนังข้างถนนเข้าอาคาร แต่ยังมีบริเวณผิดปกติที่บริเวณ กม. 0+120 ของแนว C-C' ที่วางตัวลงที่ลึกเบื้องล่าง ซึ่งคาดหมายว่าเป็นรอยแตกที่สัมพันธ์กับร่องน้ำเก่าของลาดเขาชั้น ตั้งแต่ก่อนการก่อสร้าง

ภาพที่ 5 การเทียบเคียงผลสำรวจภาพตัดทางไฟฟ้า แนว AA' BC' CC' และ FF' มองไปทางทิศเหนือ  
 มาตรฐานกำกับในภาพตัด (เมตร)

4 พิจารณาปรับปรุงฐานรากบริเวณใต้ท่อส่งน้ำ แนวถนนอ้อมเขาโคด ฐานยันทั้งสองข้างและถนนเข้าสู่อาคารควบคุม เพิ่มเติมด้วยวิธีการที่เหมาะสม ทั้งนี้ส่วนล่างของม่านทึบน้ำบริเวณฐานยันฝั่งซ้าย ต้องต่ำกว่าส่วนล่างของธรณีท่อส่งน้ำ

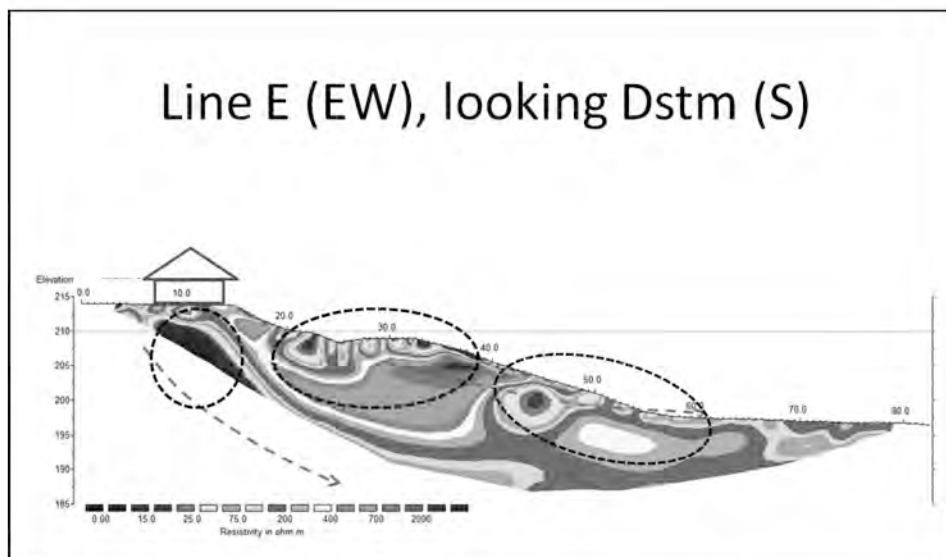
แนวสำรวจ E-E' ตรวจพบรูปทรงความต้านทานไฟฟ้าปรากฏที่ผิปกติ 3 บริเวณ

ภาพที่ 6 ผลสำรวจภาพตัดทางไฟฟ้า แนว EE' มองไปทางท้ายน้ำ  
 มาตรฐานกำกับในภาพตัด (เมตร)
