เสถียรภาพความมั่นคงของลาดไหล่เขา

โครงการอ่างเก็บน้ำแม่สอดตอนบน อ่างเก็บน้ำแม่สอด จังหวัดตาก

ส่วนวิศวกรรมธรณี สำนักสำรวจด้านวิศวกรรมและธรณีวิทยา กรมชลประทาน

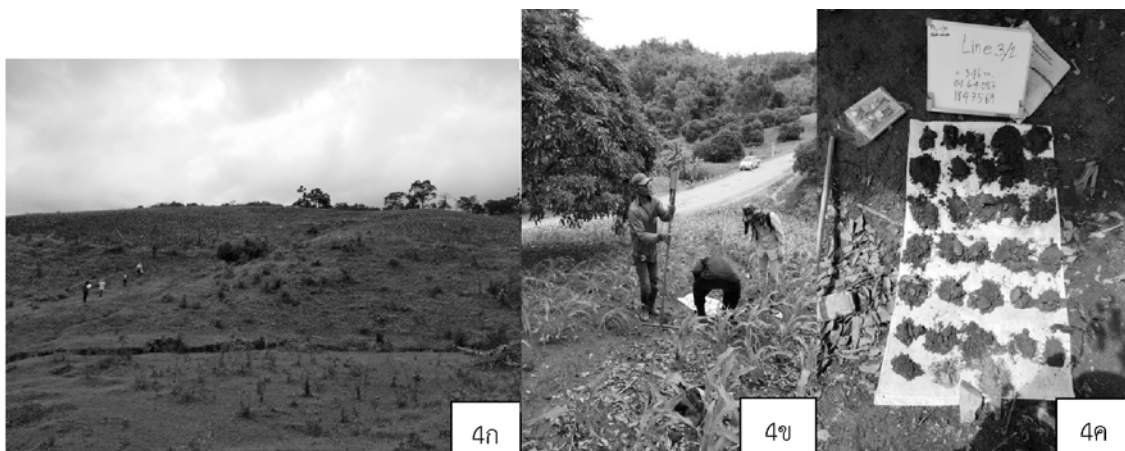
รูปที่ 4 แสดงลักษณะของลาดไหล่เขา (4ก) การเจาะดินด้วยสว่านเจาะดิน (Hand Auger) (4ข) และตัวอย่างดินที่เจาะได้ (4ค)

ต่อหนึ่งแนวสำรวจ กำหนดตำแหน่งเจาะสำรวจตรงตีนเขา กลางเขา และยอดเขา พร้อมทั้งเก็บตัวอย่างที่เจาะเก็บได้มาจำแนก วิเคราะห์ แบ่งชนิดของกลุ่มดินแต่ละชั้น และหาค่าความหนาของชั้นดินบนลาดไหล่เขา (รูปที่ 4) เพื่อนำข้อมูลไปวิเคราะห์โดยใช้โปรแกรม SLOPE/W เพื่อวิเคราะห์ความมั่นคงของลาดดิน ซึ่งเป็นวิธีการหาค่าความปลอดภัย

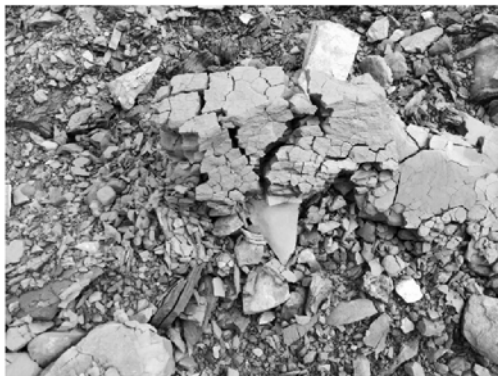
รูปที่ 5 พื้นที่ลาดไหลเขาบริเวณฐานยันฝั่งซ้ายของเขื่อน (เสถียรภาพลาดไหลเขาคุณภาพปานกลางถึงไม่ดี)

ผลการสำรวจสภาพลาดหินจากภาคสนามพบว่า พื้นที่โครงการอ่างเก็บน้ำแม่สอดตอนบน ประกอบด้วย หินปูนเนื้อดิน (Argillaceous Limestone) เป็นชั้นค่อนข้างปานกลางถึงหนามาก (Medium to Thick Bedded) สีเทา (Gray) ครอบคลุมพื้นที่ฐานยันเขื่อนทั้งฝั่งซ้ายและฝั่งขวา (รูปที่ 5 และ 6) มีแร่ประกอบหลักเป็นแร่แคลเซียมคาร์บอเนต (CaCO_3) และแร่ดิน (Clay Mineral) ทำปฏิกิริยากับกรดไฮโดรคลอริกเจือจาง (HCL Dilute) มีรูพรุนน้อย มีความแข็งแรงสูง (High Strength) วางตัวแทรกสลับด้วยหินทรายแป้ง (Intercalated with Siltstone) สีเทาเข้ม (Dark Gray) สีม่วงแดง (Purple Red) มีชั้นบางถึงปานกลาง (Thin to Medium Bedded) แตกหักง่าย และเกิดการแตกหักในสภาวะแห้ง (Slaking) จนเป็นเศษหิน

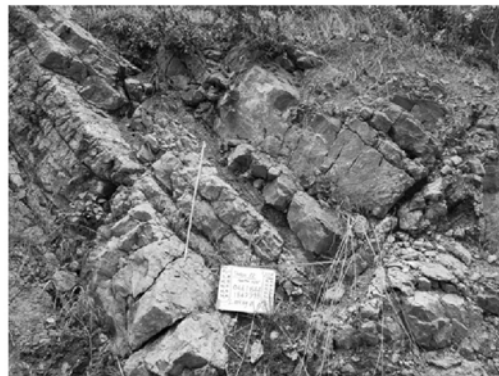
รูปที่ 6 พื้นที่ลาดไหลเขาบริเวณฐานยันฝั่งขวาของเขื่อน (เสถียรภาพลาดไหลเขาคุณภาพดี)

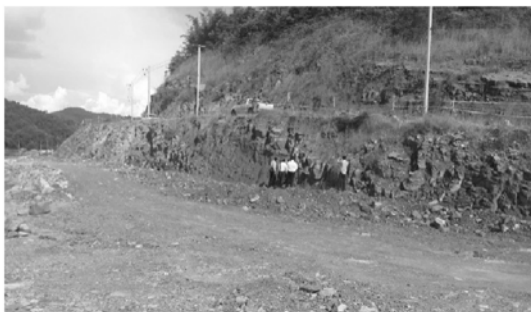
รูปที่ 7 แสดงสภาพของหินทรายแป้ง (Siltstone) ที่มีการผุพังแตกตัวในสภาพแห้ง (slaking)

ปนละเอียด (รูปที่ 7) สภาพธรณีวิทยาโครงสร้างของชั้นหินพบว่า มีแนวแตก (Joint) 3 ทิศทางใหญ่ๆ ได้แก่ แนวที่เกิดจากชั้นหินที่ตกตะกอน (Bedding) เอียงตัวไปทางท้ายน้ำด้วยมุมประมาณ 20-30 องศา และแนวแตกอีก 2 แนววางตัวอยู่ในแนวตั้งฉากกัน มีมุมรอยแตกค่อนข้างชันจนถึงอยู่ในแนวตั้ง มีสภาพแนวแตกที่ขรุขระ (Rough Surface) ทิศทางการวางตัวของรอยแตกในเนื้อหินจะสอดคล้องกับรอยแตกที่เกิดในชุดหินปูนที่วางตัวปิดทับกันอยู่ (รูปที่ 8) แต่แนวแตกที่เกิดในหินทรายแป้งมีลักษณะค่อนข้างเรียบ (Smooth Surface) จึงทำให้เกิดการเลื่อนไถลของมวลหินไปยังที่ลาดไหลเขาได้ง่าย มีลักษณะแตกหักที่เกิดจากการแตกหักในสภาพแห้ง (Slaking) จนมีสภาพปนร่วนเป็นเศษหินขนาดเล็ก เมื่อขุดเปิดหน้าหินบนลาดไหลเขาจึงเป็นการรบกวนสภาพธรรมชาติของมวลหิน โดยเฉพาะหินทรายแป้งจะเกิดการเปลี่ยนแปลง โดยการผุพังแตกร่วนอย่างรวดเร็ว และการหลุดร่วงลงมาตามลาดไหลเขา ทำให้หินปูนเนื้อดินส่วนที่ปิดทับด้านบน เกิดการหักหล่น และเลื่อนไถลลงไปตามลาดไหลเขาด้วย จึงเป็นปัญหาหลักของพื้นที่โครงการอ่างเก็บน้ำแม่สวดตอนบน (รูปที่ 9)

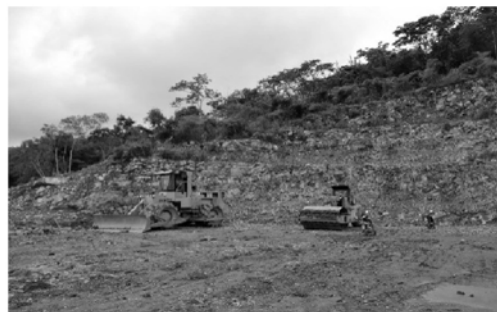
รูปที่ 8 แสดงสภาพหินปูนเนื้อดิน (Argillaceous Limestone) วางตัวอยู่บนหินทรายแป้ง (Siltstone)

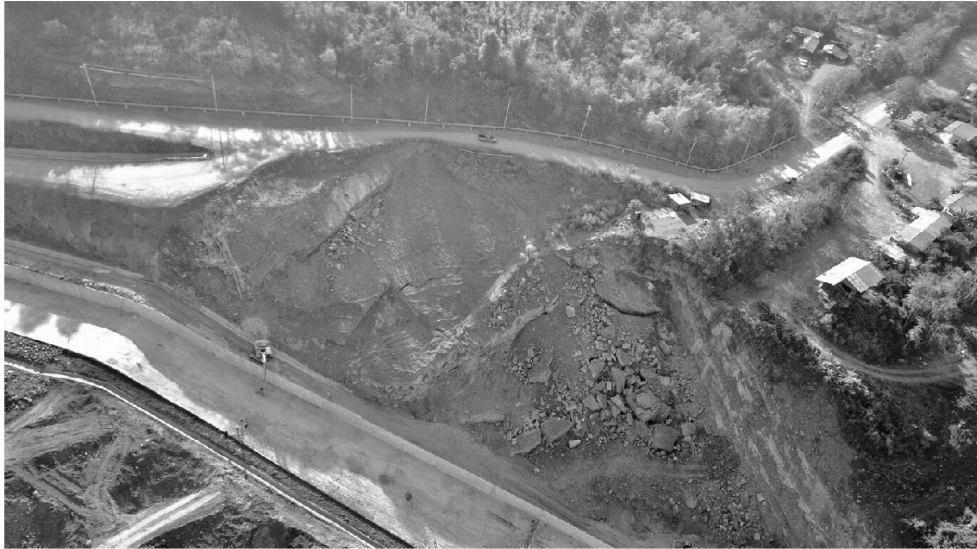
รูปที่ 9 ลักษณะการพังทลายของมวลหินบนที่ลาดชัน บริเวณฐานยันฝั่งซ้าย
