การวิบัติลาดไหล่เขาแบบระนาบบริเวณฐานยันฝั่งขวาเขื่อนแควน้อยบำรุงแดน  
จังหวัดพิษณุโลก

Plane failure on right abutment slope of Kwai Noi Bamrung Dan dam,  
Phitsanulok

ธีรวุฒิ ณ ลำปาง

ฝ่ายวิศวกรรม ส่วนธรณีวิทยา สำนักสำรวจด้านวิศวกรรมและธรณีวิทยา กรมชลประทาน

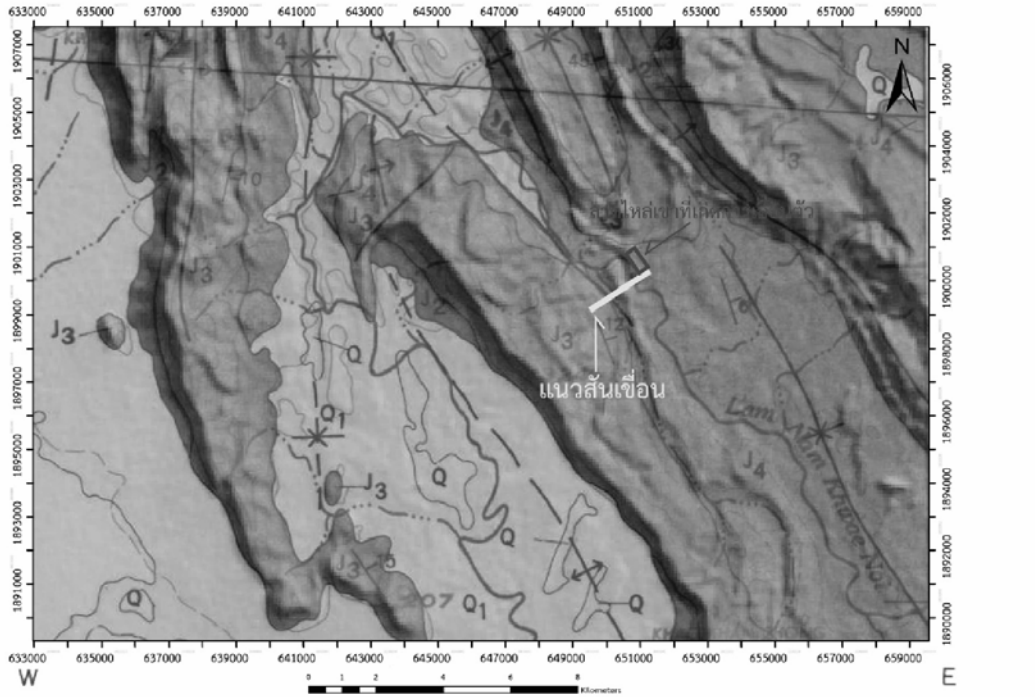
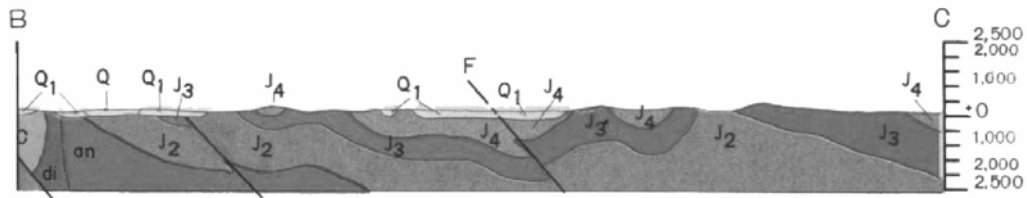
**รูปที่ 4** แผนที่ธรณีวิทยาในพื้นที่โครงการ

การศึกษาลักษณะธรณีวิทยาที่ปรากฏในพื้นที่โครงการที่มีผลต่อการเลื่อนตัว เพื่อหาชุดหินที่ทำให้เกิดการเลื่อนตัว โครงสร้างการวางตัวในพื้นที่ โดยเมื่อศึกษาจากแผนที่ธรณีวิทยา (Department of mineral resources, 1974) ในพื้นที่ศึกษา (รูปที่ 4) บริเวณที่เกิดปัญหาการเลื่อนตัวตั้งอยู่บนหมวดหินเสาขัว (Sao Khua) จัดอยู่ใน กลุ่มหินโคราช (Khorat group)

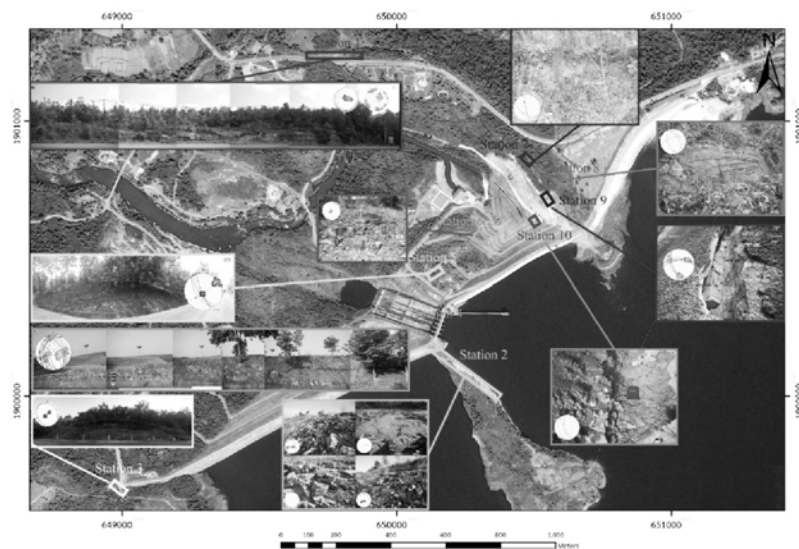
การสำรวจหินโพล์ที่พบในพื้นที่โครงการทั้งหมด 10 จุดสำรวจ (10 Station) แสดงในรูปที่ 5 หมวดหินเสาขัวในพื้นที่โครงการปรากฏเป็นหินทรายสีเทา เนื้อเม็ดขนาดละเอียดถึงปานกลาง และพบหินทรายแบ่งสีน้ำตาลแดง แสดงชั้นหินคดโค้งแบบ Open folds มีแกนการวางตัวแนวเหนือ - ใต้ และทิศทางการวางตัวของแกนชั้นหินคดโค้งบิดออกไปทางทิศตะวันตกเฉียงเหนือเล็กน้อย มีรูปแบบแนวแตก 4 แบบ แนวแตกที่มีระนาบเอียงเทไปทางทิศตะวันตกเฉียงเหนือ ทิศตะวันออกเฉียงเหนือ ทิศตะวันออกเฉียงใต้ และทิศตะวันตกเฉียงใต้พบ Overturn folds แสดงการ Thrust จะด้านตะวันตกไปยังด้านตะวันออก และชั้นหินคดโค้งแบบ Chevron folds มีแกนวางตัวตามแนวตะวันตกเฉียงเหนือตะวันออกเฉียงใต้ปรากฏการวางตัวระนาบหินในพื้นที่วางตัวตามแนวตะวันตกเฉียงเหนือ - ตะวันออกเฉียงใต้ เอียงเทไปทางทิศตะวันออกเฉียงเหนือทำมุม  $5^{\circ}$  -  $12^{\circ}$  พบการแตกแบบ Slaking ของหินทรายแบ่งสีน้ำตาลแดง

รูปที่ 5 จุดสำรวจหินโพล์ในบริเวณโครงการ 10 จุดสำรวจ Station 1 - Station 10

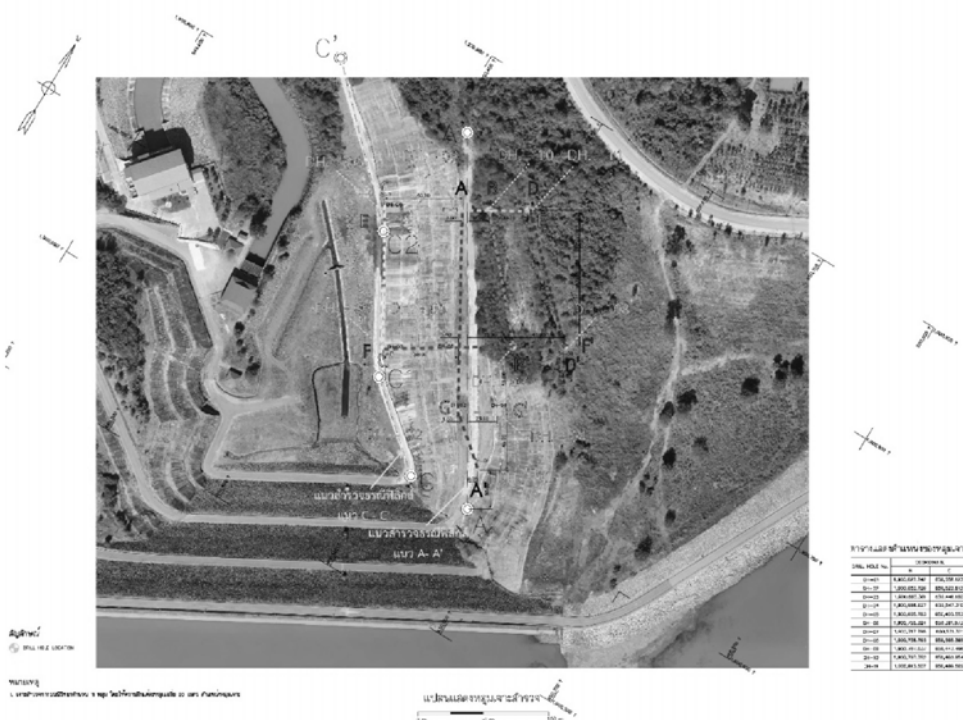
**รูปที่ 6** แผนที่แสดงตำแหน่งหลุมเจาะสำรวจธรณีวิทยาจำนวน 11 หลุม (DH. - 01 ถึง DH. - 11) และรูปตัดธรณีวิทยาลาดไหล่เขาแนว A - A', B - B', C - C', D - D', E - E', F - F' และแนว G - G' (แผนที่ภาพถ่ายทางอากาศตัดลอกและดัดแปลงจาก ส่วนสำรวจทำแผนที่ภาคพื้นดิน, 2561)

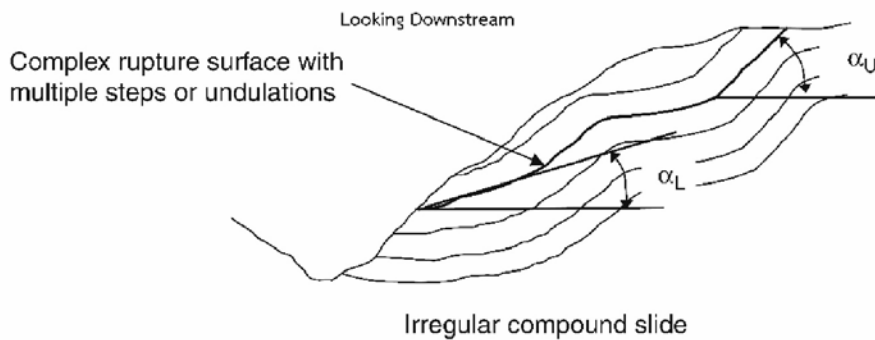
**รูปที่ 14** รูปตัดโครงสร้างการวางตัวชั้นหินคดโค้งบริเวณลาดไหล่เขา  
(คัดลอกและดัดแปลงจาก Wyllie and Mah, 2004)
